VISUPAC 500 Sicherheitsupdate ("PrintNightmare")

VISUPAC 500 Sicherheitsupdate („PrintNightmare“)

Über das Update

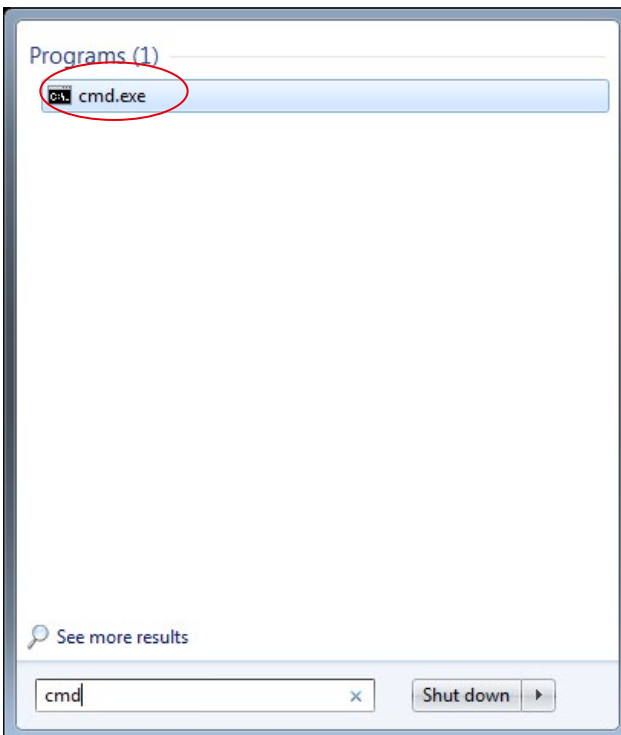
4. Öffnen Sie das Startmenü des PCs über die Windows-Schaltfläche und geben Sie „cmd“ in die Suchleiste ein. Auf Ihrem Bildschirm erscheint eine Ausgabe ähnlich der nebenstehenden Abbildung.

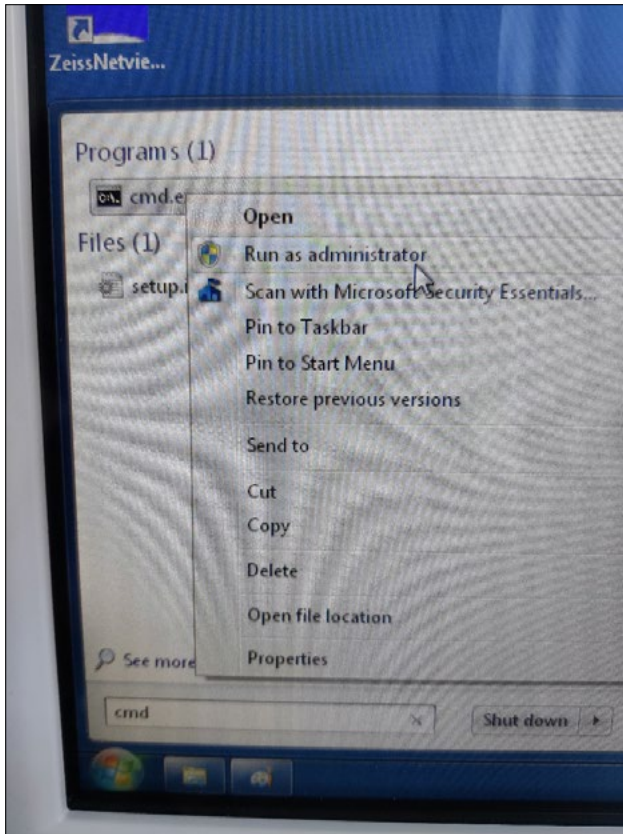
5. Klicken Sie mit Rechtsklick auf „cmd.exe“, um das Kontextmenü zu öffnen. Wählen Sie „Run as administrator“ (Als Administrator ausführen).
